# KAMPFMITTELVORERKUNDUNG

„SCHULTERSDORF“

# AUSWERTUNGSPROTOKOLL

Kampfmittelrisikoprüfung durch kombinierte Luftbild- und Aktenauswertung

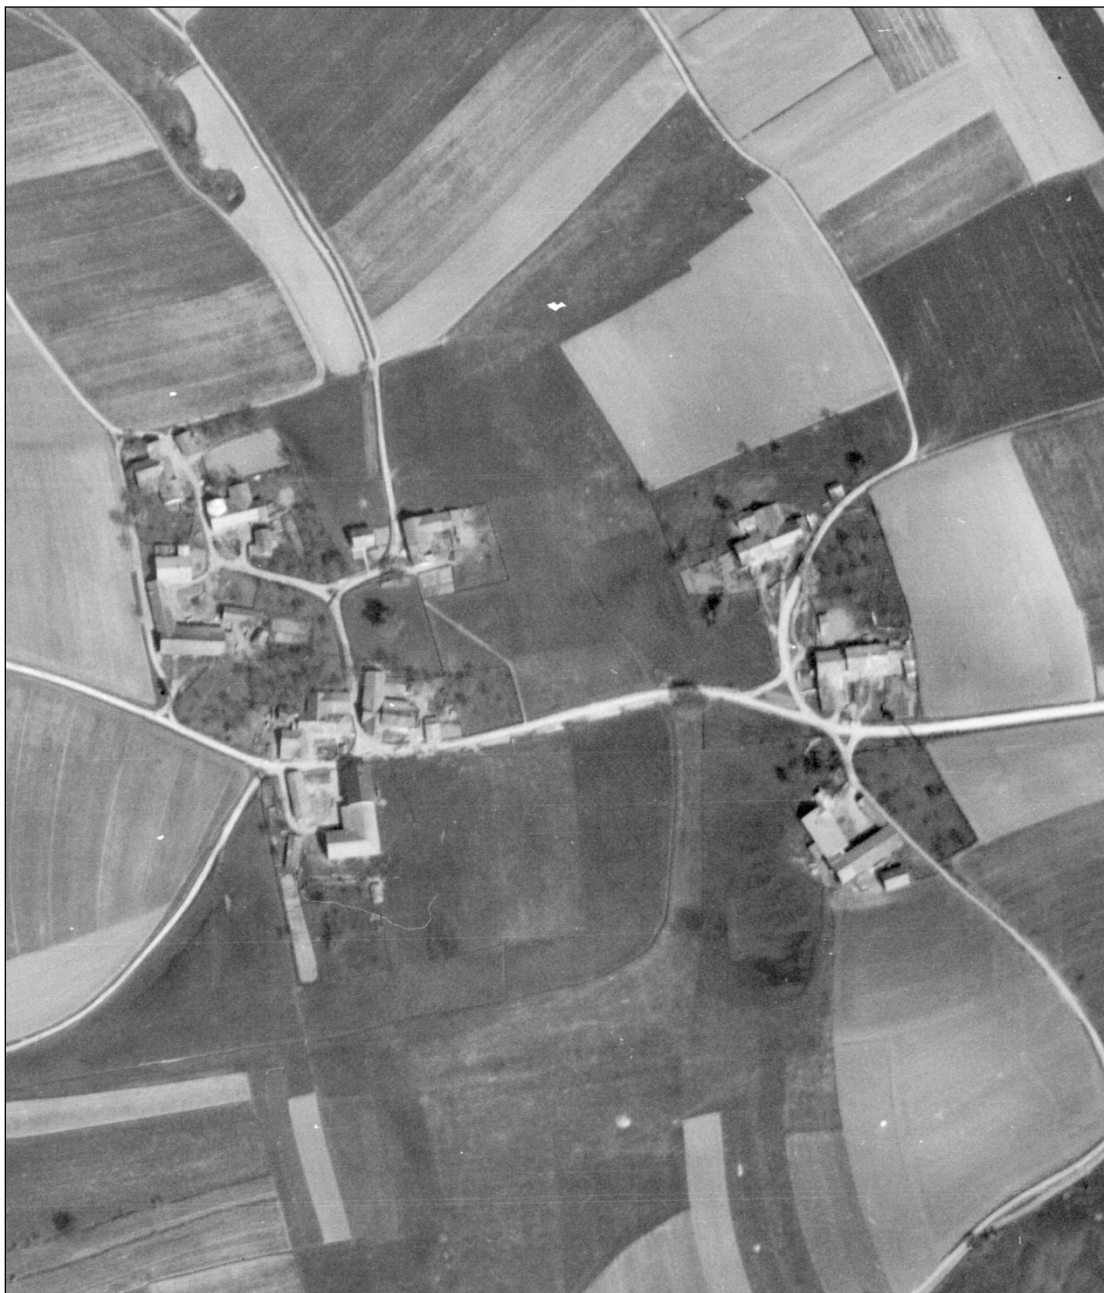
Schultersdorf am 17.04.1945  
(Flugnummer: 39-3747, #1165, Ausgangsmaßstab ca. 1 : 13.000)

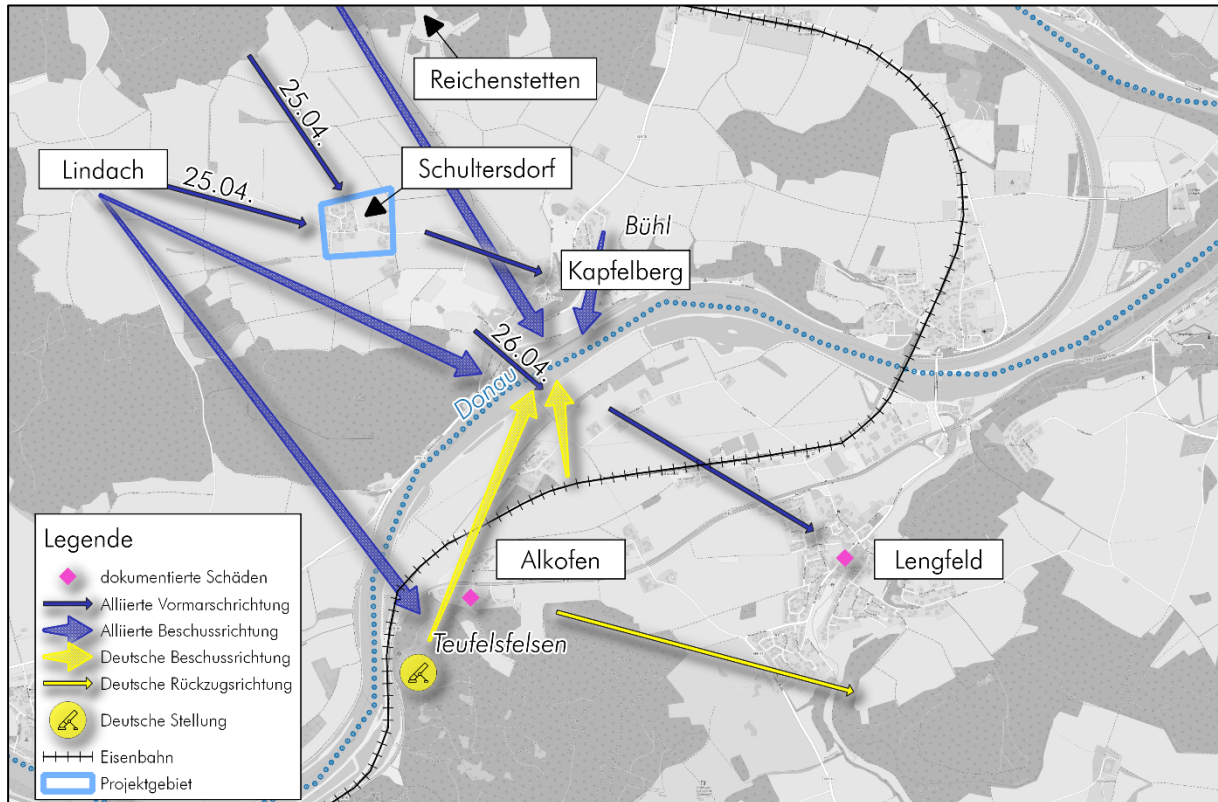
Am 25.04.1945 nahmen Einheiten der aus Nordwesten vorrückenden 65<sup>th</sup> US Infantry Division Schultersdorf ein.<sup>5</sup> Hierbei sind keine Kampfhandlungen dokumentiert. Das 1,5 km südöstlich des Projektgebietes befindliche Kapfelberg wurde anschließend noch am selben Tag widerstandslos übergeben.<sup>6</sup> In der folgenden Nacht rückten dann „ununterbrochen“ Autos, Panzer sowie Truppen durch die beiden Orte an das Ufer der Donau vor, um deren Überquerung vorzubereiten (vgl. auch Kap. 4.2).<sup>7</sup> Die Übersetzversuche der Amerikaner wurden jedoch durch deutsches 8,8 cm-Geschütz-, MG- und Flakfeuer aus Stellungen vom *Teufelsfelsen* und dem Bahndamm südlich der Donau behindert (vgl. Abb. 2).<sup>8</sup> Daraufhin forderten die Amerikaner Artillerieunterstützung an, welche sich bei Lindach, Reichenstetten und am *Bühl* positionierte.<sup>9</sup> In Folge des Beschusses kam es zu Schäden an Gehöften und Scheunen in Alkofen und Lengfeld (2 km südlich bzw. 3 km südöstlich).<sup>10</sup> Die Kampfhandlungen am Donauufer waren erst am Abend des 26.04.

abgeschlossen.<sup>11</sup> Aufgrund der Entfernung des Treffergebietes zum Projektgebiet resultiert hieraus keine potentielle Kampfmittelbelastung.

Abb. 2: Schematische Darstellung der Einnahmesituation am 25./26.04.1945 im (Kartengrundlage: ©OpenStreetMap).

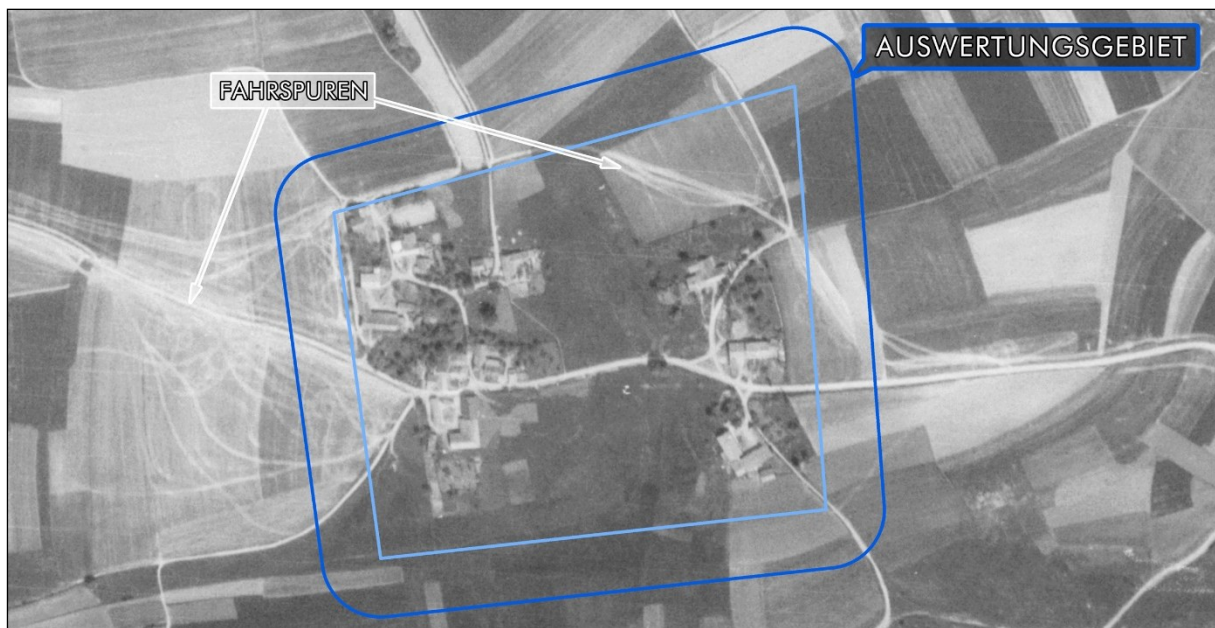
1. Das Auswertungsgebiet war zur Zeit des Zweiten Weltkrieges landwirtschaftlich genutzt sowie teilweise bebaut. Zwischenzeitlich hat man das Areal weiter erschlossen (vgl. Abb. 1 & 3).
2. Die Bodensicht ist weitgehend uneingeschränkt, partiell führen Gebäude und Vegetation zu Beeinträchtigungen (vgl. Abb. 3). Aufgrund der unterschiedlichen Aufnahmezeitpunkte der Luftbildserien (vgl. Tab. 1) können durch Schattenfall bedingte mögliche Erkenntnislücken minimiert werden.

3. Mit dem 17.05.1945 (Flug-Nr. 30-6106) sind auf den Feldern im Untersuchungsareal Fahrspuren zu identifizieren, welche den amerikanischen Durchmarsch belegen. Hieraus resultiert keine potentielle Kampfmittelbelastung (vgl. Abb. 3 & Kap. 4.1).
4. Analog zu Kapitel 4.1 sind den ausgewerteten Luftbildserien keine Hinweise auf eine Belastung des Projektgebietes durch Kampfmittel zu entnehmen.

Abb. 3: Das Projektgebiet (hellblau markiert) mit dem um 50 m gepufferten Auswertungsgebiet (dunkelblau) am 17.05.1945 (Flug-Nr. 30-6106, #7077, Ausgangsmaßstab ca. 1 : 24.000).

Für das Projektgebiet „Schultersdorf“ konnte nach Auswertung der vorliegenden Luftbildserien und Unterlagen keine potentielle Kampfmittelbelastung ermittelt werden.

Gemäß Baufachlicher Richtlinien Kampfmittelräumung besteht kein weiterer Handlungsbedarf (KATEGORIE 1).<sup>12</sup>
